# Kapean nelikaistaisen tien kunnossapito

Valtatie 5 välillä Vehmasmäki - Hiltulanlahti

Tiehallinnon selvityksiä 77/2001

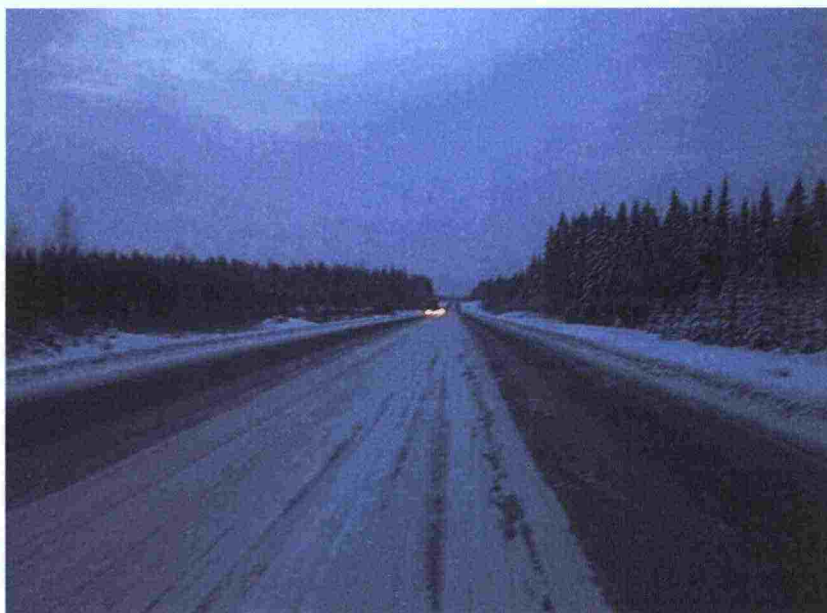
Kuva 4. Kaksikaistainen tie ohituskaistoin (vertailuosa 4) kuuluu talvihoitoluokkaan I. Ongelmana on ohituskaistan pitäminen olosuhteiltaan samalla tasolla kuin peruskaistat. Kuva tammikuulta 2001.

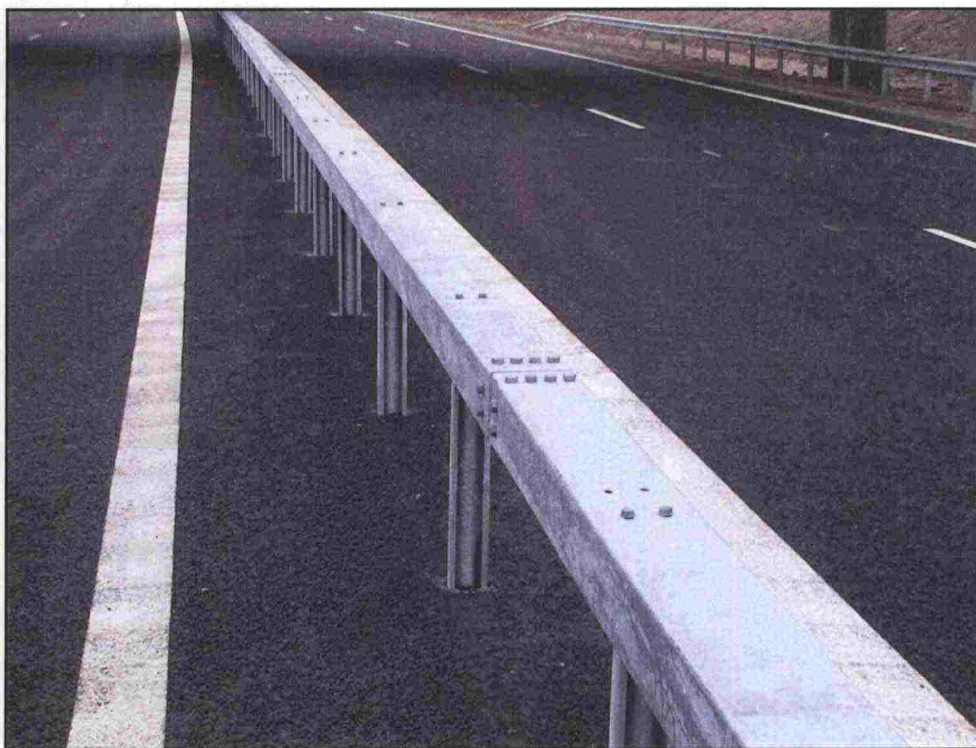
Seurantaosuudella putkipalkkikaiteen johde on kiinnitetty kulmikkailla ja tasaisen sivuprofiilin vuoksi ulkonevilla kiinnitysmuttereilla. Kunnossapitäjien mukaan normaali lumenauraus, jossa aura nojaa kevyesti kaidetta vasten, on putkipalkkikaiteen osuudella mahdotonta. Heidän mukaansa tilannetta helpottaisi muttereiden vaihtaminen pyöreäkantaisiin. Myös rullien asentaminen auran sivuun saattaisi ratkaista ongelman.

Kuva 14. Aura-auton kuljettajat ovat kokeneet keskikaiteen ulkonevien muttereiden estävän tarkan auraamisen kaiteeseen "nojaamalla".

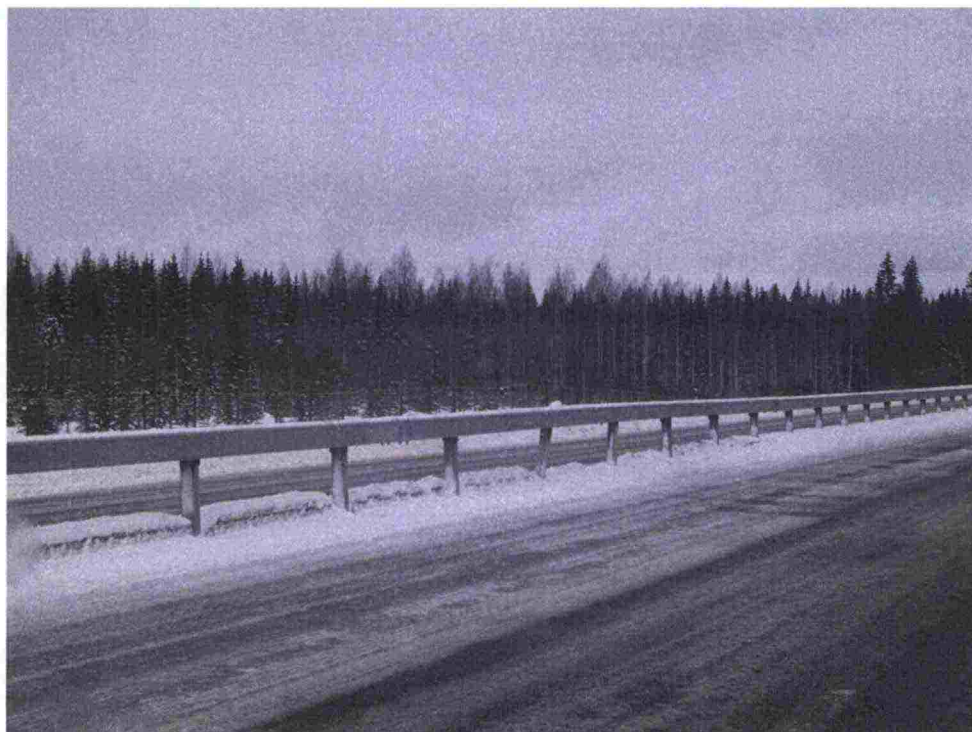
Kaidejohtimen koetaan olevan liian korkealla. Koska keskikaiteen vierusta pitäisi puhdistaa mahdollisimman läheltä kaidetta ja johde on normaali-kaidetta korkeammalla, tiehöylän terä tarttuu helpommin kaidepylväisiin (kuva 15). Kunnossapitohenkilökunnan näkemyksen mukaan kaiteeseen tulisi lisätä alajohde. Kaiteen toimintaa alajohteella täydennettynä ei ole kuitenkaan vielä testattu törmäyskokein.

Kuva 15. Kaiteen juuren puhdistuksen yhteydessä tiehöylän aiheuttama kaidevaurio.

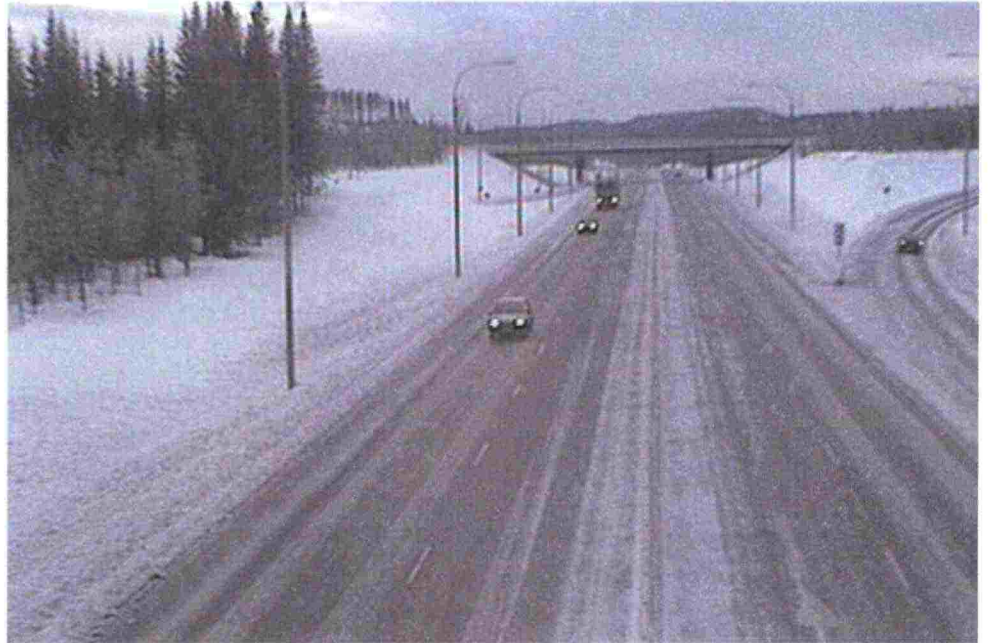
Kuva 17. Kelikamerakuva Vehmasmäestä 9.2.2001 klo 12.01. Lämpötila nollan yläpuolella ja tie suolattu. Sivupenkat ovat vielä matalat, joten ajourat syntyvät ajokaistojen keskelle.

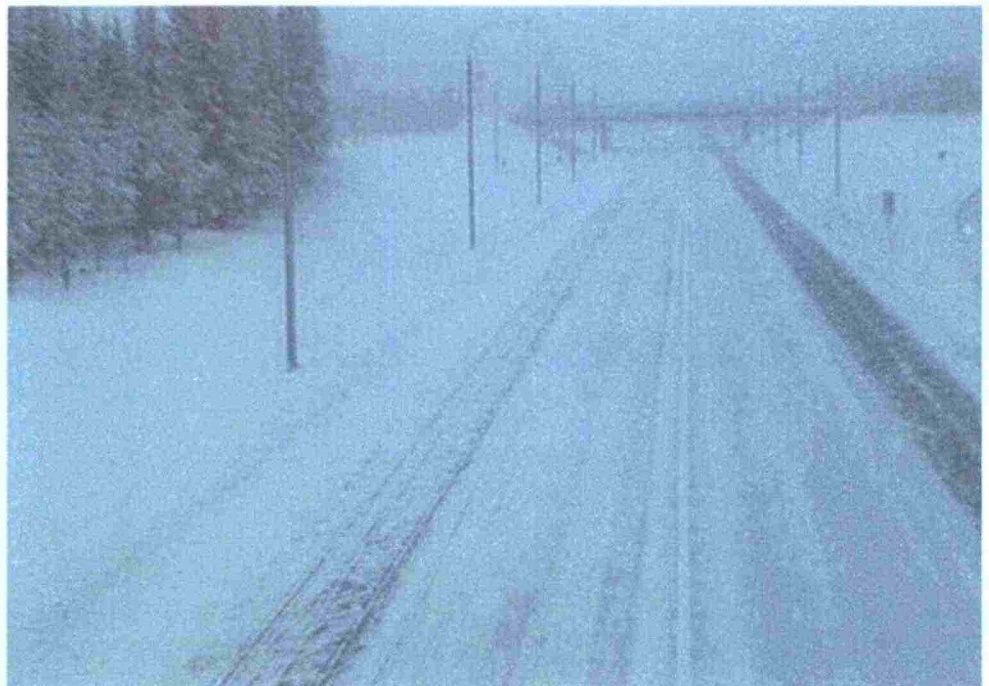
Kuva 18. Kelikamerakuva Vehmasmäestä 21.2.2001 klo 8.01. Tie lumisateisen yön jälkeisenä aamuna. Pakkasta noin 10° C. Peruskaistat osittain paljaat, mutta ohituskaistat lumisia.

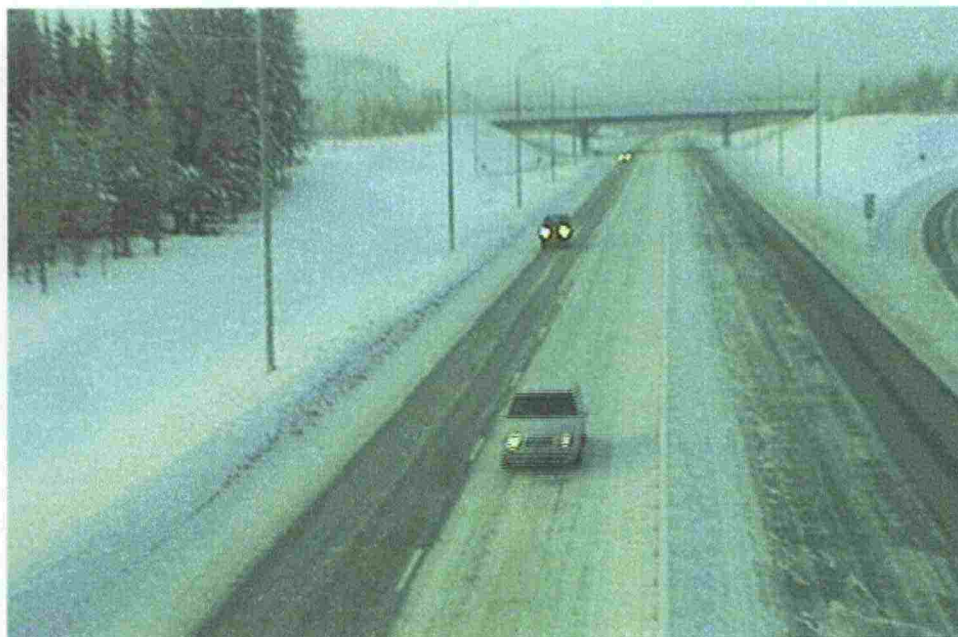
Kuva 19. Kelikamerakuva Vehmasmäestä 27.2.2001 klo 8.02. Tie pitkän pakkasjakson aikana. Pakkasta yli  $-20^{\circ}\text{C}$ . Peruskaistat ovat paljaat, mutta ohituskaistat polanteiset. Aurasvallien vaikutuksesta paljaat ajourat muodostuvat osittain ajokaistojen väliviivan päälle, jolloin ohituskaista jää ahtaaksi.

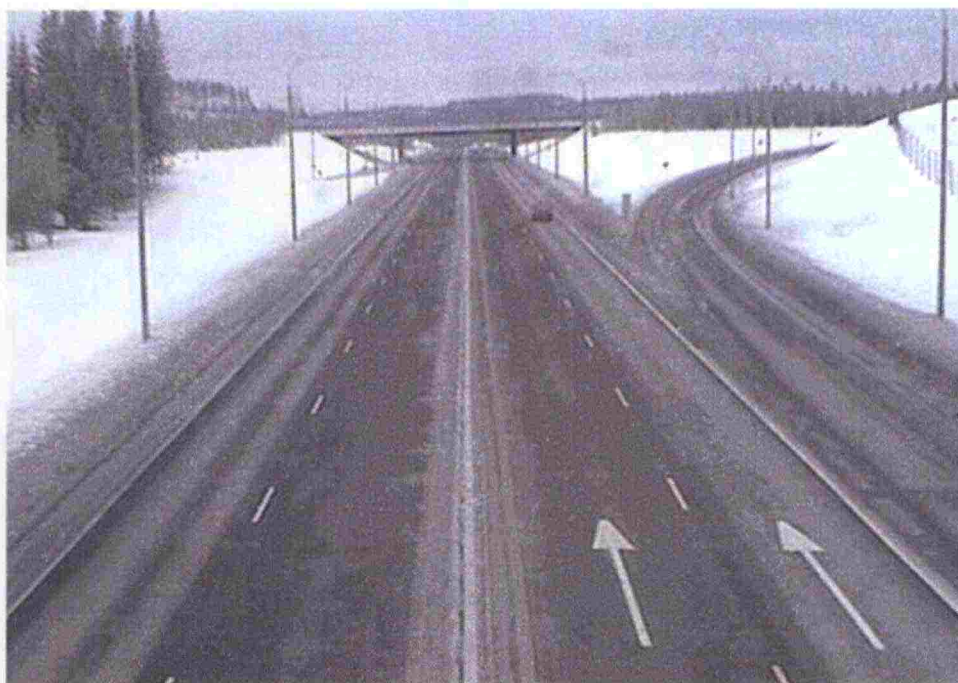
Kuva 20. Kelikamerakuva Vehmasmäestä 15.3.2001 klo 11.32. Lämpötila n.  $-2^{\circ}\text{C}$ . Maaliskuun alkupuolelta alkaen tie oli muutamaa kevyttä lumisadepäivää lukuun ottamatta paljas ja osin kuiva. Keskikaiteen juuressa on kuitenkin sen verran polannetta, että maaliviivat jäivät piiloon.

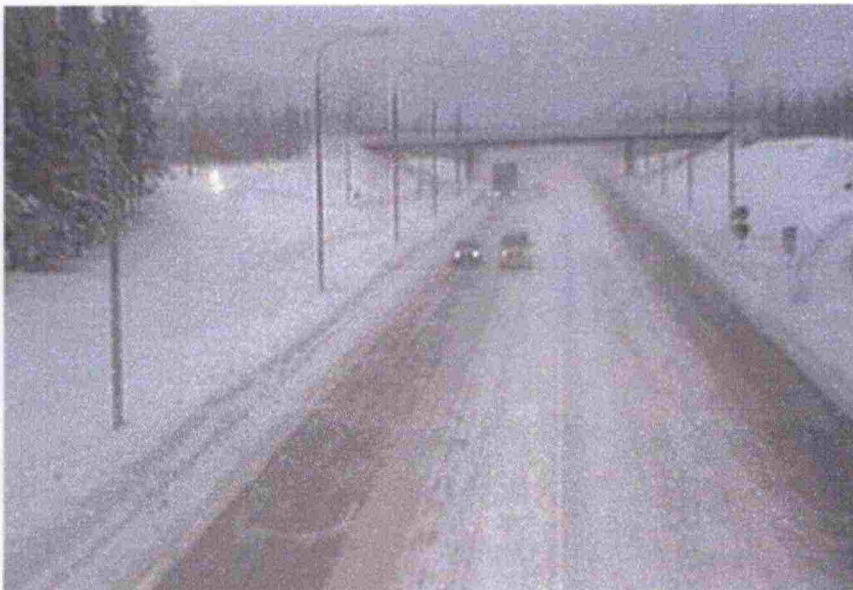
Kuva 29. Kelikamerakuva Vehmasmäestä keskiviikkona 28.2.2001 klo 12.33 (tarkempaan tarkasteluun valittu päivä). Kevyen pakkaslumisateen vuoksi liikenne nostattaa ohittamista vaikeuttavan lumipilven.

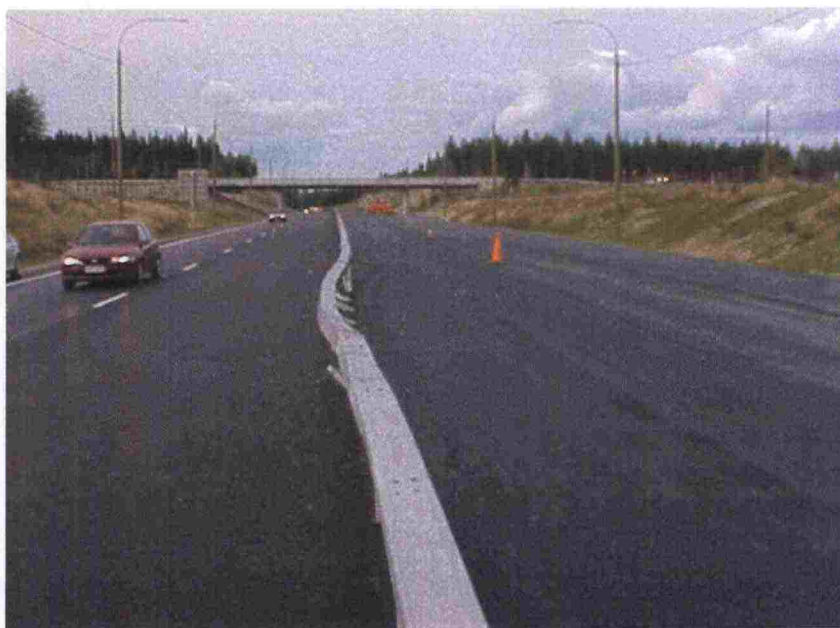
Seuranta-aikana kapean nelikaistaisen tien 12 km osuudella kaidevaurioita tapahtui 8 kpl. Näistä yksi vaurio kohdistui reunakaiteeseen ja loput seitsemän keskikaiteeseen. Kahdessa keskikaiteeseen kohdistuneessa vauriossa oli osallisena kunnossapitokalustoa (aura-auto ja tiehöylä). Kaidejohdetta vaurioitui yhteensä 84 metriä ja kaidetolppia yhteensä 26 kappaletta.

Kapealla nelikaistaisella tiellä kaiteen nopea korjaus (ainakin vaurioituneen kaiteen purkaminen) on tärkeää, koska leveän keskisaran puuttuessa vaurioitunut keskikaide saattaa ”pullistua” jopa vastakkaiselle ajoradalle.

Kuva 34. Vehmasmäen eritasoliittymän alueella elokuussa 2001 sattunut kaidevaurio.

Kaidetolppien korjaukset on tähän asti suoritettu joko vaihtamalla kaidetolppa kokonaan uuteen tai siten, että vaurioitunut tolppa on polttoleikattu pois ja uusi tolppa on kiinnitetty hitsaamalla entiseen ”juureen”. Vaurioituneen johteen vaihtamisen yhteydessä on tullut esille ongelma, jossa auton törmäyksen vaikutuksesta kaiteen johdelinja on siirtynyt pitemmältä matkalta törmäyssuuntaan päin, jolloin uutta johdetta asennettaessa kaidejohteiden liitoskohtaan on jäänyt jopa 20 cm rako. Tällöin on jouduttu ehjää johdetta irtottamaan jopa 100 – 150 m matkalta ja hakemaan ”löysiä” raon umpeen saamiseksi.

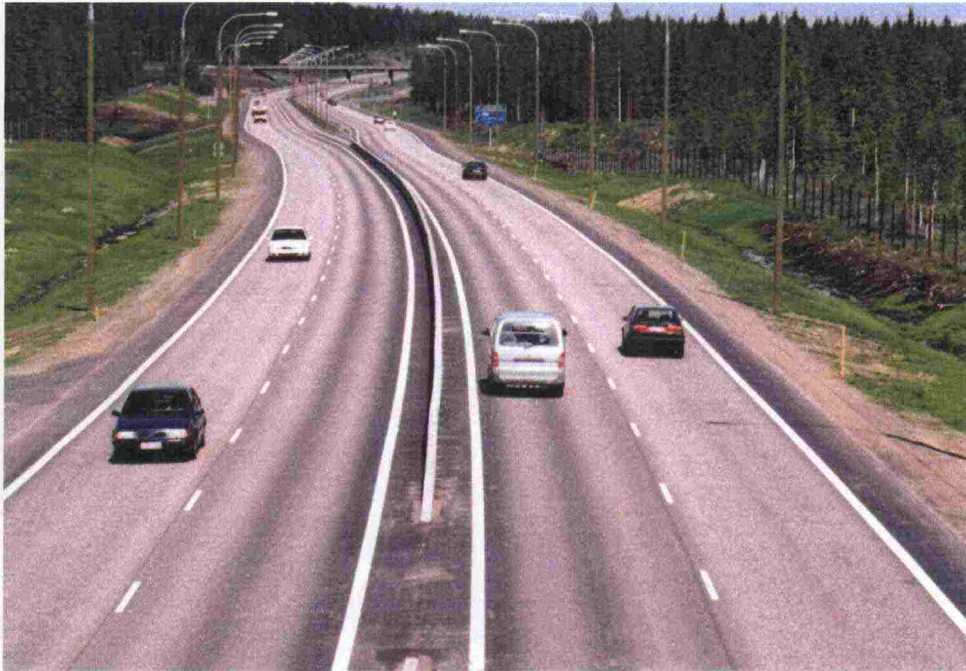
Urautuminen peruskaistalla on selvästi nopeampaa kuin ohituskaistalla. Keskäkuussa 2001 otetusta valokuvasta (kuva 36) on pääteltävissä nastarengaskulutuksen perusteella liikenteen sijoittuminen tiepoikkileikkauksessa. Peruskaistalla liikenne jakautuu koko kaistan leveydelle, mutta ohituskaistalla keskikaiteeseen pyritään jättämään riittävä ajovara ja ajourat muodostuvat ajokaistan oikeaan reunaan.

Kuva 36. Nastarengaskulutuksen vaikutukset kapealla nelikaistaisella tiellä. Kuva on kesäkuulta 2001, jolloin tie on ollut liikenteellä yhden talvikauden. Peruskaista on kulunut koko leveydeltään, mutta ohituskaistalla ajourat sijoittuvat ajokaistan oikeaan reunaan. Keskikaiteeseen pyritään jättämään ajovaraa. Suuren osan talvesta keskikaiteen juureen syntyvä polanne on ulottunut valkoisen maaliviivan päälle. Kuvassa taustalla moottoritien alkupää ja Hiltulanlahden eritasoliittymä.

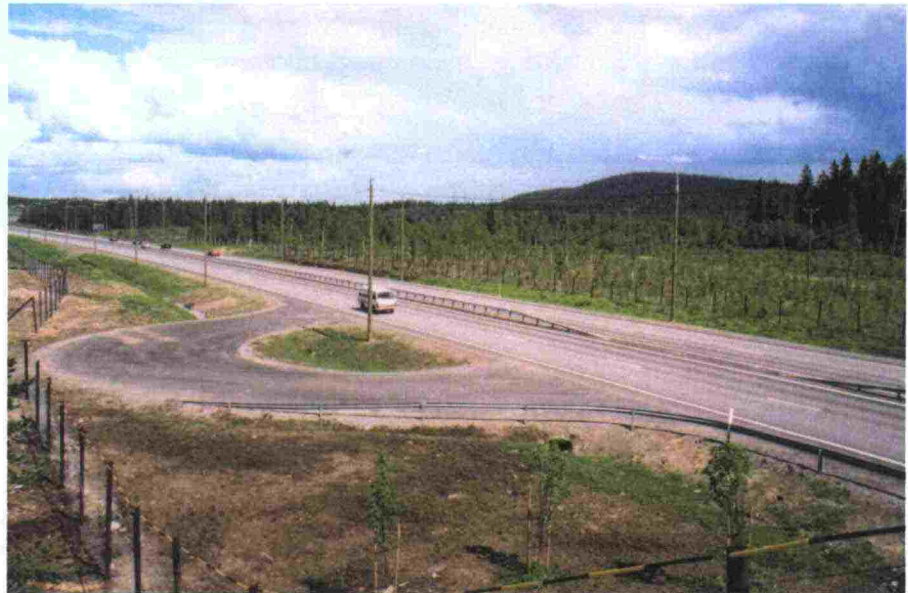
Kuva 37. Kunnossapitokaluston kääntöpaikka ja keskikaiteeseen jätetty huoltoaukko Hiltulanlahden eritasoliittymän läheisyydessä.

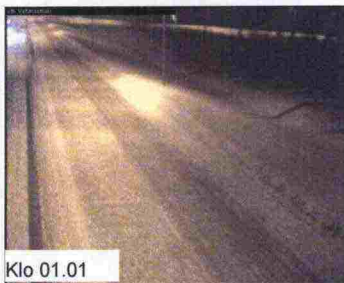
Klo 01.01

Lämpötila -9,8°C. Lumisade on alkanut klo 00.39, joka näkyy kapealla nelikaistaisella tiellä jo ajokaistoillakin. Sadekertymä 0,1 mm. Kallansillalla tienpinta kuiva.

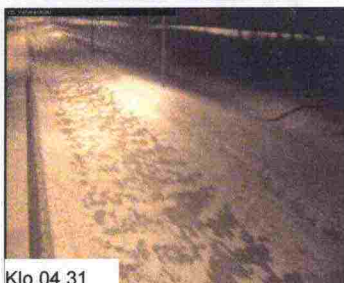
Klo 04.31

Pakkasen kiristynyt -10,6°C:seen. Lumisade jatkuu kertymän ollessa 0,3 mm. Sadealue ylettää jo Kallansilloille. Vehmasmäessä lumi on kertynyt tasaisesti sekä ohituskaistalle että varsinaiselle kaistalle. Kallansilloilla kevyt pakkaslumi on pölynnyt pois varsinaiselta ajokaistalta ilmeisesti liikenteen vaikutuksesta.

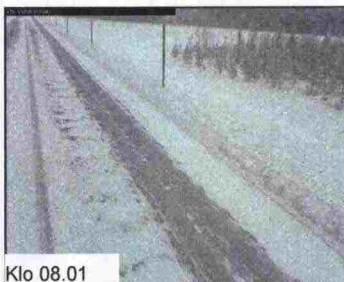
Klo 08.01

Pakkasta -11,1°C ja sadekertymä 1,4 mm. Liikenteen vaikutus ajokaistalla olevaan pakkaslumeen näkyy Vehmasmäen kuvassa. Ohituskaistat molemmilla tieosuksilla ovat lumiset.

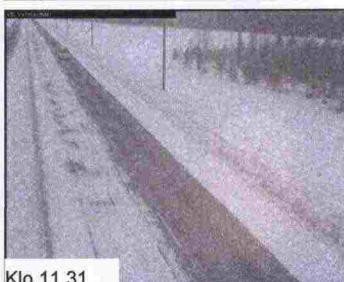
Klo 11.31

Pakkasta -10,8°C. Sadekertymä 3,0 mm. Vehmasmäessä ja Kallansilloilla ohituskaistat ovat polanteiset. Kallansillan kuvassa näkyy ohituskaistaa käyttävien ajolinja, joka on hyvin keskellä poikkileikkausta.
